ДОКЛАД

Хидробиологична оценка и екологично състояние на засегнатия участък от река Марица след залповото токсично замърсяване от 25.01.2020г.

София, Февруари, 2020

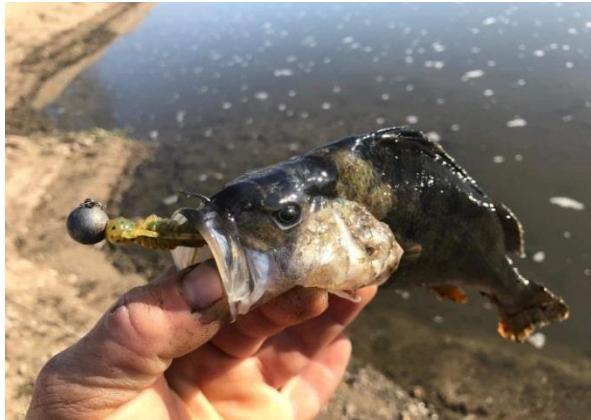
Снимка 1. Костур с поражения върху кожата и хрилете, уловен в река Марица край с. Цалапица

При регионалното депо за отпадъци край с. Цалапица (Пункт 8) реката преминава в стабилно „умерено“ екологично състояние. Големият брой олигохетни червеи показва значителните количества на органиката, но преобладаващата част от нея е вече преобразувана в метаболитни, първично преработени форми. Появяват се, при това със значителни числености, свободно живеещите толерантни изоподи (*A. aquaticus*) и умерено-толерантните еднодневки от сем. Baetidae, както и единични екземпляри от род *Gammarus*, което свидетелства, че при Пункт 8 остротата на токсичната вълна е понижена и за някои хидробионти ефектът е по-скоро сублетален или незначителен, отколкото летален.

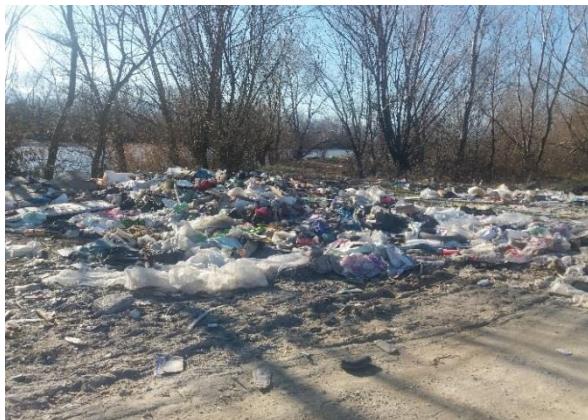
Снимка 3. Нерегламентирано сметище край река Марица в близост до пункт 8

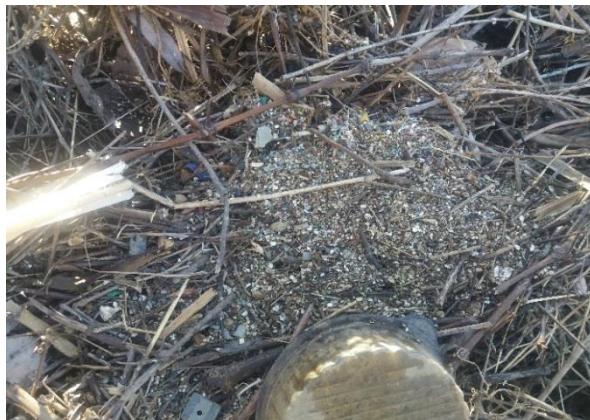
Снимка 4. Стари отложения с високо съдържание на пластмасови мленки

стари отложения край брега. Прави впечатление, че от влиянето на Пишманка до с. Хаджиево (включително) напълно отсъстват свободно-живеещите форми, докато макрозообентоса е представен изцяло от животни, ровещи дънният субстрат и живеещи под камъните (червеи, пиявици, хирономидни ларви). Липсват дори представителите на силно-толерантни видове като водното магаренце (*Asellus aquaticus*) или водните охлюви, което е сигурен знак, че в тези пунктове е преминало замърсяване с остръ токсичен характер и летален ефект за животните, обитаващи водните растения и повърхността на твърдите субстрати.

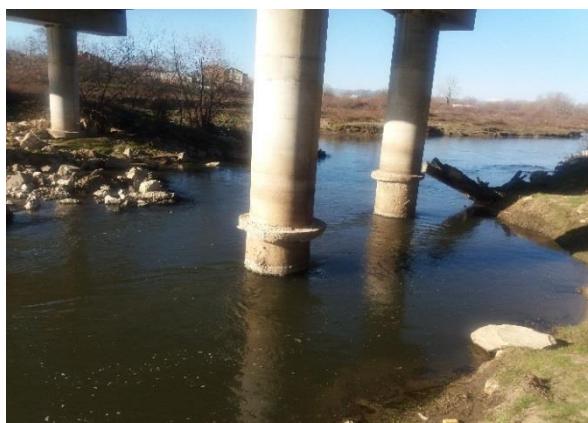
Снимка 5. Подкопани основи на моста при гр. Стамболовски

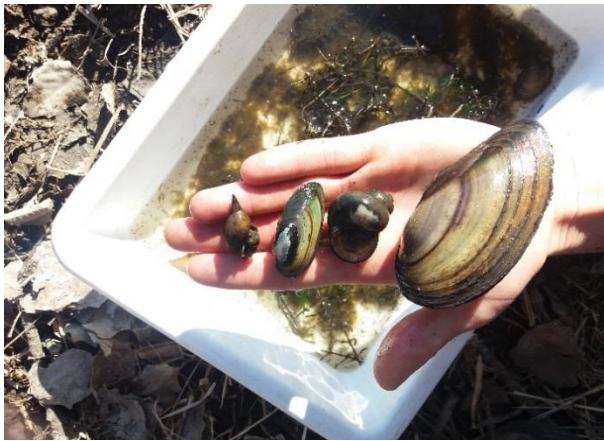
Снимка 7. Живи миди и охлюви от река Марица, Пункт 9

В последния изследван пункт (под Оризари) река Марица вече е приела водите на река Въча. Притокът на чисти и богати на кислород води са премахнали следите от тежкото замърсяване по-нагоре. Съобществото от дънни безгръбначни е преобразено, съставено от множество свободно-живеещи форми. На това място дори и да е имало токсичен ефект от замърсяването на 25.01.2020, той не е бил остръ и не е довел до измирането на дънните безгръбначни. Открити са 23 таксона, като съобществото е добре структурирано. Тук реката вече е класически R12 тип. Екологичното ѝ състояние е „добро“. Добре представени са мидите и охлювите. Особено впечатление правят еднодневката *Potamanthus luteus* и водните кърлежи (*Hydrachnidia*), които се срещат само в пунктове 1 и 9. Това означава, че тук леталният ефект от токсичното замърсяване е напълно елиминиран и дори чувствителни свободно-живеещи видове безгръбначни са оцелели. И в този участък на реката има следи от пластмасови мленки. Бактерията *Sph. natans* отсъства.

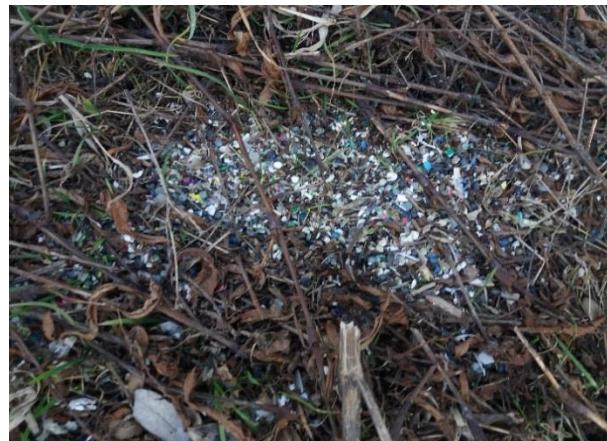
Снимка 8. Свежи отложения на пластмасови мленки край с. Огняново

Надолу по течението на Марица активните самопречиствателни процеси бавно подобряват екологичното ѝ състояние. Реката е преходен тип от R7 към R12. При селата Мирянци, Огняново и Хаджиево (Пунктове 4, 5 и 6) в макрозообентосното съобщество последователно се включват и други толерантни форми като олигохетни червеи, хирономидни ларви и ручейници от род *Hydropsyche*. Екологичното състояние и в трите пункта е „лошо“, с тенденция за слабо подобреие и повишаване на видовия състав. Характерно е силното деструктуриране на съобществата. Бактерията *Sph. natans* постепенно скъсява повлеклата си и в субстрата се откриват все повече „прозорци“, непокрити от нея, но във водния слой изобилстват откъслеци от колониите ѝ. Пластмасовите мленки в този участък са повсеместни с множество

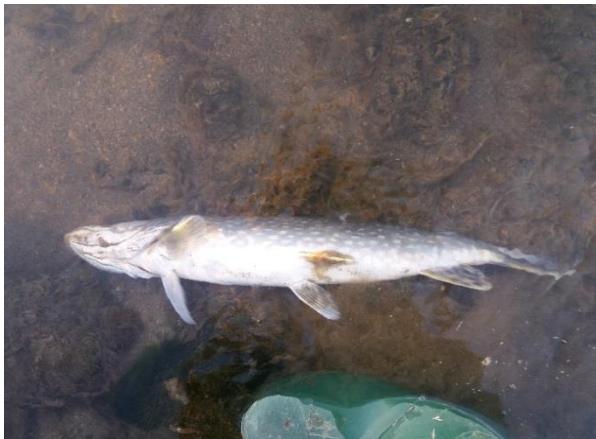
Снимка 9. Отровена щука край с. Огняново

От направените проучвания и от анализа на снимковия материал от деня на инцидента следва, че в участъка от устието на Пишманка до устието на Въча, в река Марица са отровени почти всички риби, с изключение на няколко пасажа дребноразмерни риби, намиращи се в слабо проточни „джобове“ и разливи. Установени са мъртви екземпляри от следните видове: европейски сом, щука, костур, шаран (*Cyprinus carpio*), егейски речен кефал, българска кротушка (*Gobio bulgaricus*), уклей, маришка мряна, горчивка, струмски щипок (*Cobitis strumicae*). Последните три вида са включени в Приложение 2 на Закона за биологичното разнообразие.

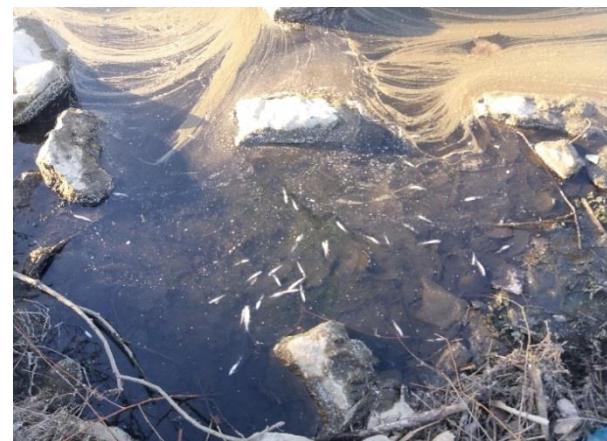
Снимка 10. Разлагащи се дребноразмерни риби от река Марица край с. Огняново

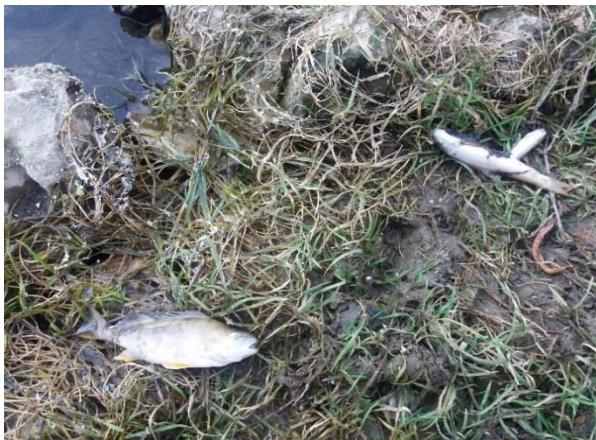
Снимка 11. Мъртви kostури, мрени и кефали край Хаджисево

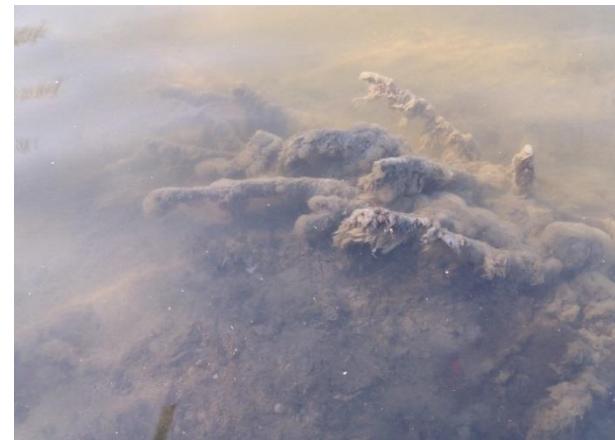
Снимка 12. Повлекла на бактерията *Sph. natans* от Пункт 3

След вливането на Пишманка, екологичното състояние на река Марица (Пункт 3) рязко се влошава до възможно най-лошото според критериите – „много лошо“. Бактерията *Sph. natans* покрива цялото речно дъно, с изключение на местата с дебел слой от органична материя. Пластмасовите мленки са навсякъде, както в субстрата, така и по старите наносни отложения. От макрозообентоса са открити само 30 екземпляра от род *Chironomus*, който е от групата на възможно най-толерантните форми, живее в субстрата и е устойчив на преминаването на токсични води.

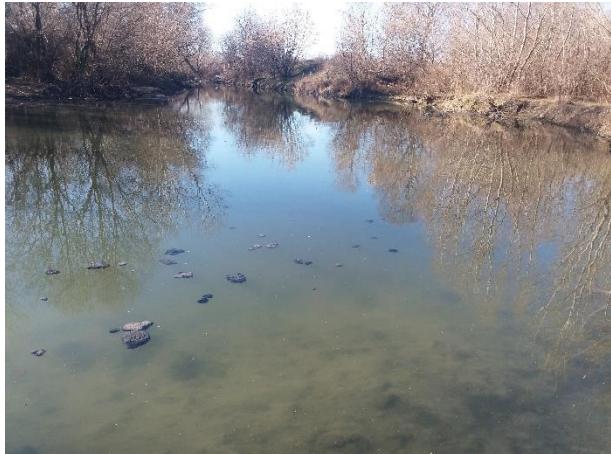
Снимка 13. Мъртвата река Пишманка, Пункт 2

Река Пишманка (Пункт 2) е абсолютно мъртва река. Липсват както риби, така и дънни безгръбначни. Несъмнено, реката е регулярна жертва, както на органично, така и на инертно и токсично замърсяване, които взети заедно са пагубни за водната екосистема. Това е най-замърсената река, която сме виждали! По дъното ѝ текат интензивни процеси на анаеробно разлагане на органична материя от бактерии. Освен дебелият слой органика, има и множество отложения от пластмасови частици (мленки), като е очевидно, че изпускането им в реката не се е случило еднократно, а се случва регулярно, тъй като стари наносни отложения са също изобилни на този замърсител. Твърдите субстрати в реката (битови отпадъци и потопени клони на дървета) са плътно обрасли с повлеклата на колониалната бактерия *Sphaerotilus natans*, индикатор за наличието на голямо количество непречистени битово-фекални води. Река Пишманка е еталон за трагедията в управлението на водите и свидетелства за дългогодишно нарушаване на националното и европейското законодателство и липсата на адекватен контрол и ефективни мерки от страна на институциите.

1. Незабавно преустановяване на заустването на непречистени отпадни води с битово-фекален и промишлен характер в река Пишманка.
2. Премахване на съществуващи миграционни бариери по река Марица, което ще улесни компенсационните придвижвания, миграцията при неблагоприятни условия и разселването на хидробионтите. Ще се благоприятства транспорта на седименти, което ще позволи естественото им движение и отлагане, правейки микрохабitatите на дънния субстрат правилно разпределени, разнообразни и хетерогенни. Самопречиствателната способност на реката ще се повиши.
3. Спиране на изземването на инертни материали от коритото на река Марица.
4. Премахване на множеството незаконни сметища край реката, които не са коментирани в доклада, но представляват заплаха за екологичното ѝ състояние и здравето на хората, тъй като се изхвърлят отпадъци с промишлен характер, химикали, мъртви животни и др.

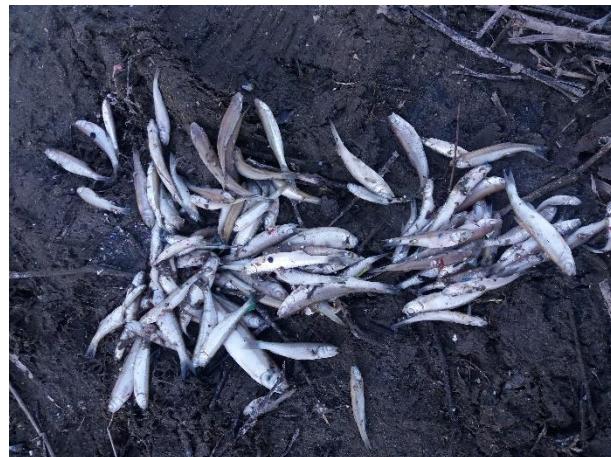
Снимка 15. Мъртви риби от река Марица край Огняново

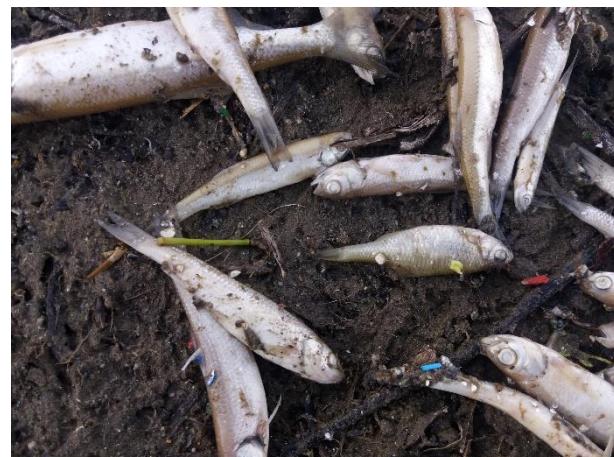
Снимка 16. Мъртви уклей и горчивки край Огняново

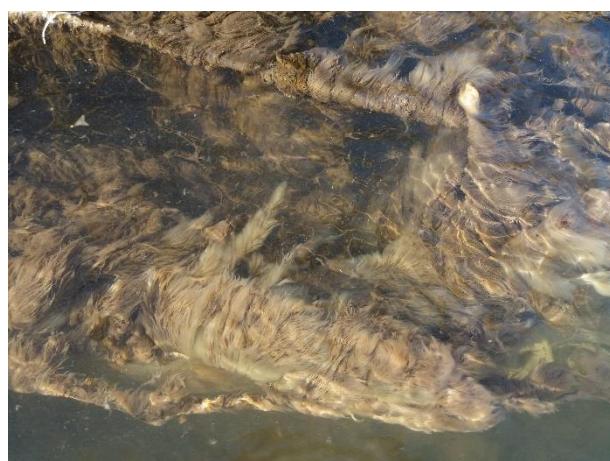
Снимка 17. *Sph. natans* от река Марица край Синитово

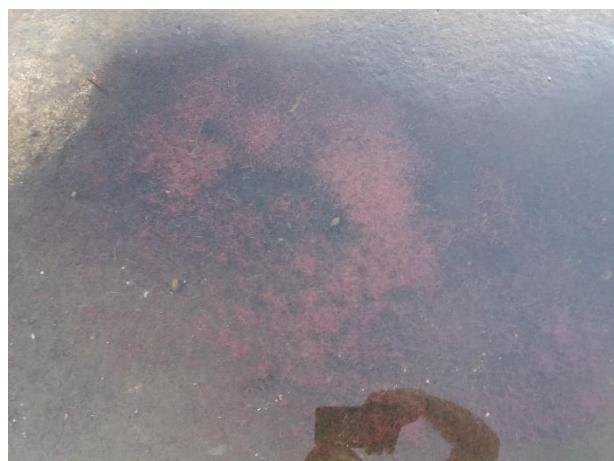
Снимка 18. *Tubifex tubifex* от река Марица край
Огняново
